TALENTO – Impossibile completare reflash su vetture dotate di chiave elettronica (opt 579)

471 Andrea Lazzarotto Thu, Oct 15, 2020 [Fiat Talento](#) 0 984

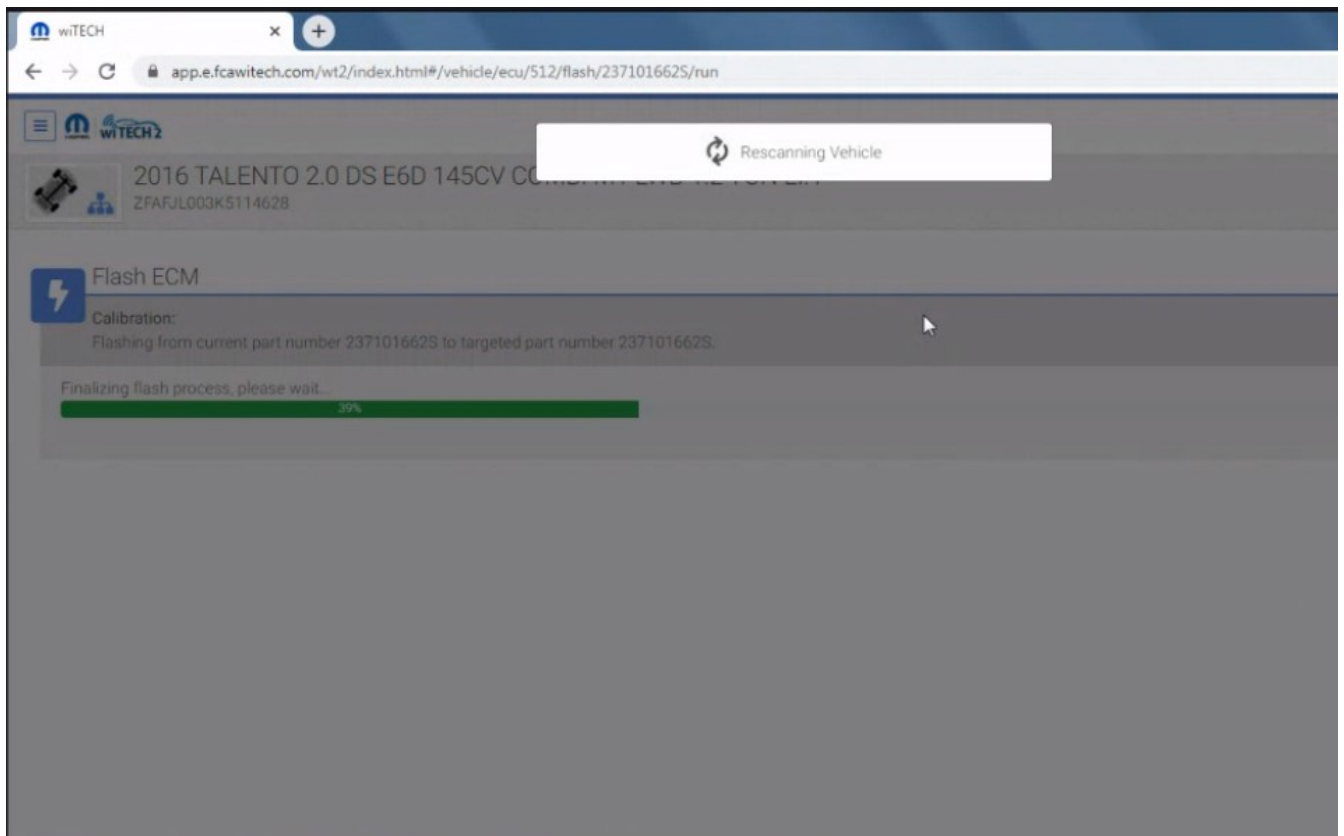
Figura 1

Impossibile completare l'aggiornamento software delle centraline, wiTECH2 interrompe la riprogrammazione durante il processo di flash riavviando la scansione della vettura (fig. 1)

Il problema si presenta su vetture equipaggiate con chiave elettronica (opt 579): la strategia di risparmio energetico della vettura manda in sleep mode le centraline dopo un breve periodo di tempo, impedendo il completamento dell'operazione.

Dopo aver lanciato l'aggiornamento il tecnico deve premere il pulsante di avviamento vettura (pulsante 1 - fig. 3) ogni 30 secondi, fino al termine dell'aggiornamento
