TALENTO – Impossibile completare reflash su vetture dotate di chiave elettronica (opt 579)

471 Andrea Lazzarotto Thu, Oct 15, 2020 [Fiat Talento](#) 0 948

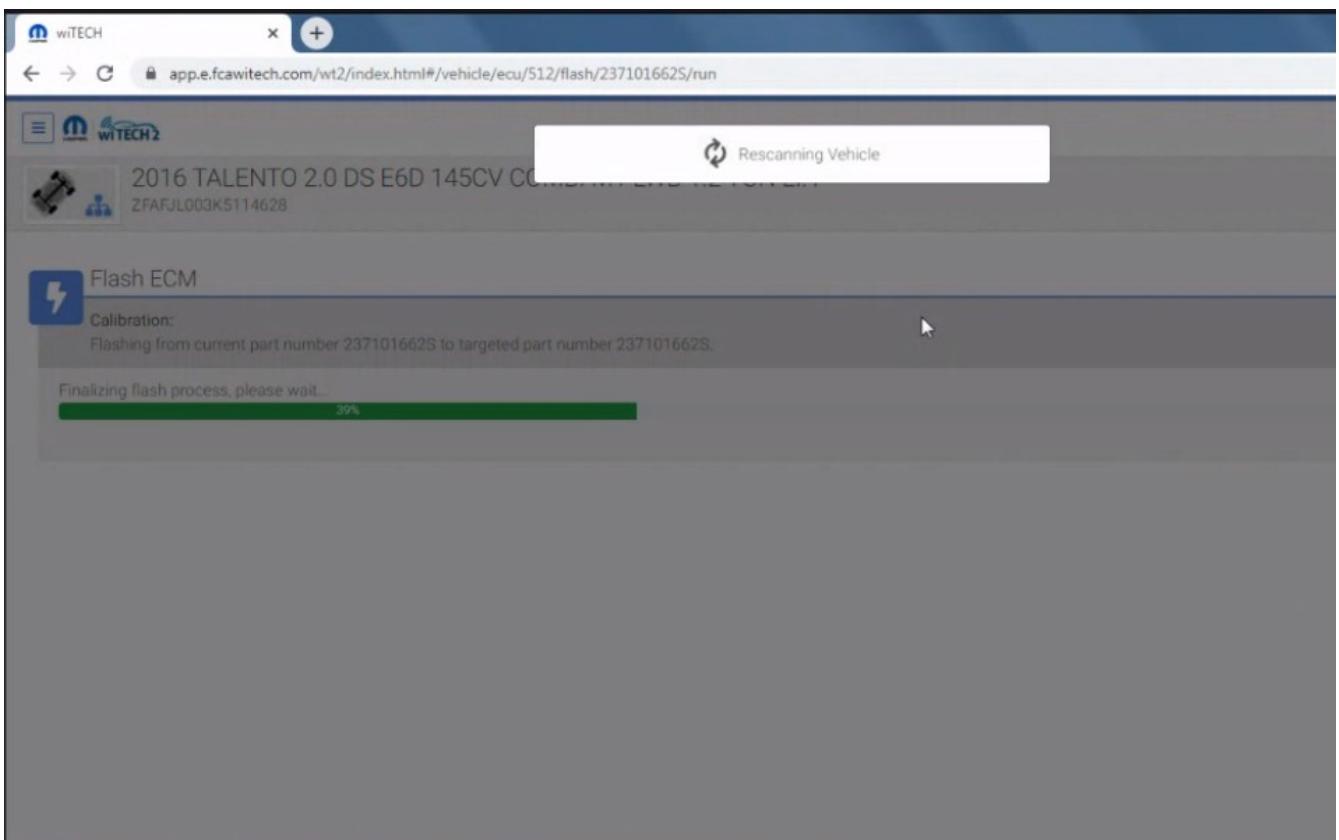
Figura 1

Impossibile completare l'aggiornamento software delle centraline, wiTECH2 interrompe la riprogrammazione durante il processo di flash riavviando la scansione della vettura (fig. 1)

Il problema si presenta su vetture equipaggiate con chiave elettronica (opt 579): la strategia di risparmio energetico della vettura manda in sleep mode le centraline dopo un breve periodo di tempo, impedendo il completamento dell'operazione.

Dopo aver lanciato l'aggiornamento il tecnico deve premere il pulsante di avviamento vettura (pulsante 1 - fig. 3) ogni 30 secondi, fino al termine dell'aggiornamento

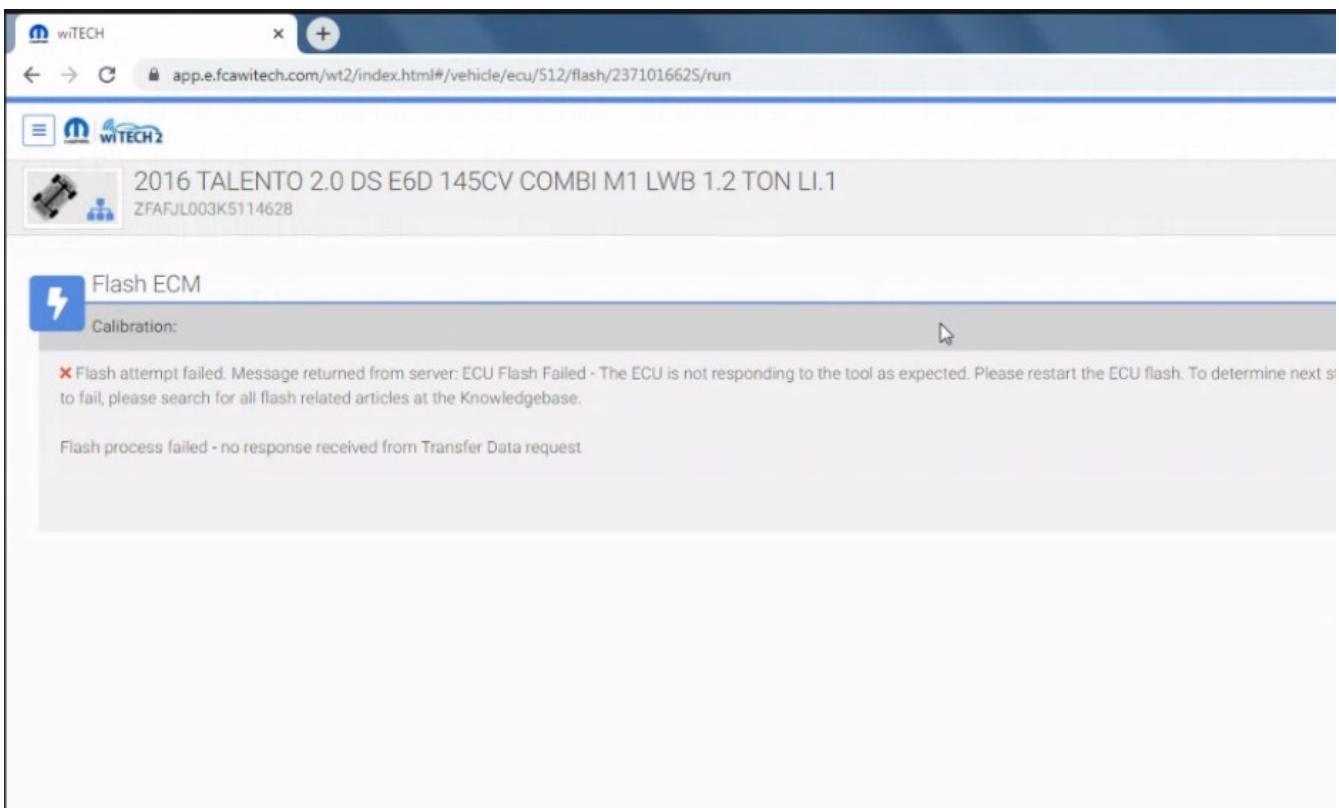
Figura 2

Al termine della scansione compare il messaggio di errore sottostante (fig. 2)
