TALENTO – Impossibile completare reflash su vetture dotate di chiave elettronica (opt 579)

471 Andrea Lazzarotto Thu, Oct 15, 2020 [Fiat Talento](#) 0 1016

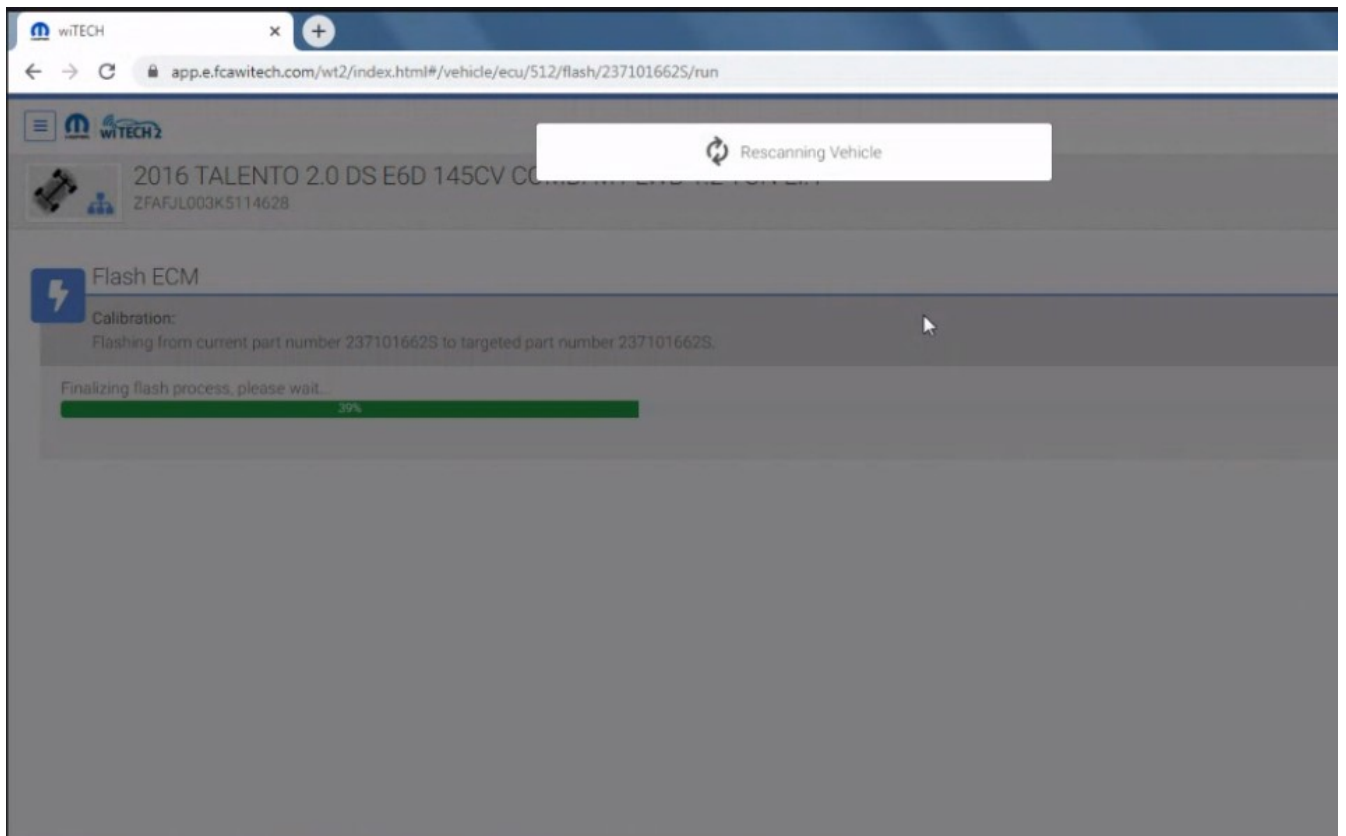
Figura 1

Impossibile completare l'aggiornamento software delle centraline, wiTECH2 interrompe la riprogrammazione durante il processo di flash riavviando la scansione della vettura (fig. 1)

Il problema si presenta su vetture equipaggiate con chiave elettronica (opt 579): la strategia di risparmio energetico della vettura manda in sleep mode le centraline dopo un breve periodo di tempo, impedendo il completamento dell'operazione.

Dopo aver lanciato l'aggiornamento il tecnico deve premere il pulsante di avviamento vettura (pulsante 1 - fig. 3) ogni 30 secondi, fino al termine dell'aggiornamento
