TALENTO – Impossibile completare reflash su vetture dotate di chiave elettronica (opt 579)

471 Andrea Lazzarotto Thu, Oct 15, 2020 [Fiat Talento](#) 0 791

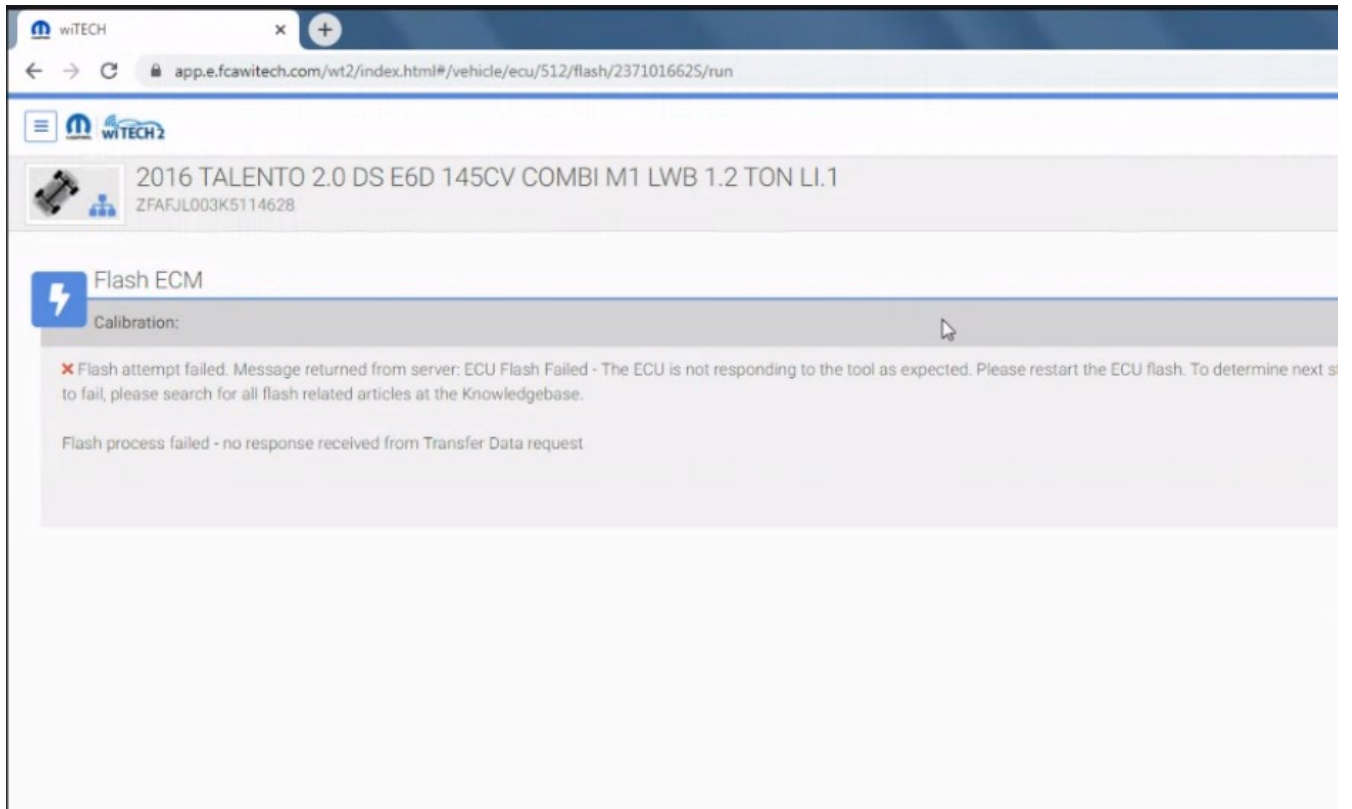
Figura 2

Al termine della scansione compare il messaggio di errore sottostante (fig. 2)

Il problema si presenta su vetture equipaggiate con chiave elettronica (opt 579): la strategia di risparmio energetico della vettura manda in sleep mode le centraline dopo un breve periodo di tempo, impedendo il completamento dell'operazione.

Dopo aver lanciato l'aggiornamento il tecnico deve premere il pulsante di avviamento vettura (pulsante 1 - fig. 3) ogni 30 secondi, fino al termine dell'aggiornamento
