# TALENTO – Impossibile completare reflash su vetture dotate di chiave elettronica (opt 579)

471 Andrea Lazzarotto Thu, Oct 15, 2020 [Fiat Talento](#) 0 710

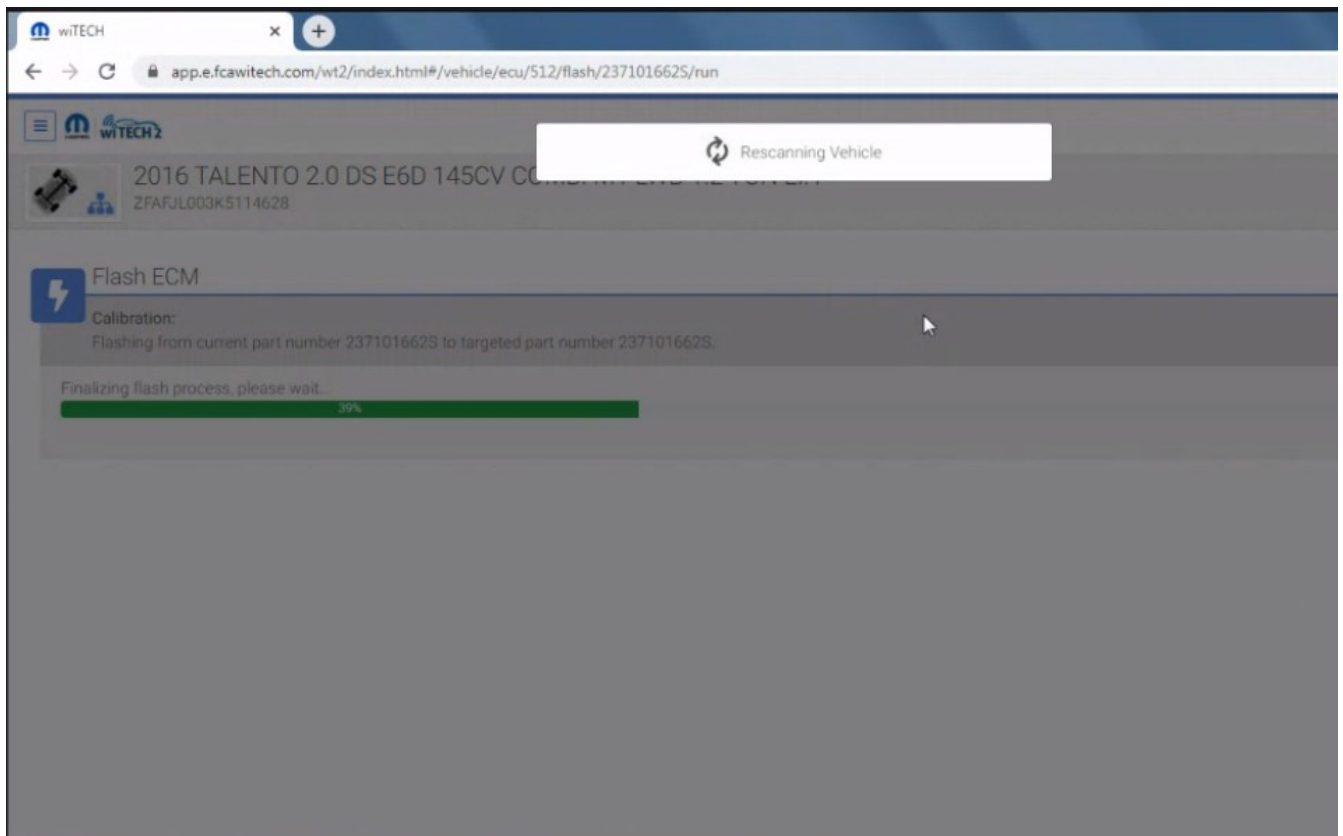
## **Figura 1**

Impossibile completare l'aggiornamento software delle centraline, wiTECH2 interrompe la riprogrammazione durante il processo di flash riavviando la scansione della vettura (fig. 1)

Dopo aver lanciato l'aggiornamento il tecnico deve premere il pulsante di avviamento vettura (pulsante 1 - fig. 3) ogni 30 secondi, fino al termine dell'aggiornamento

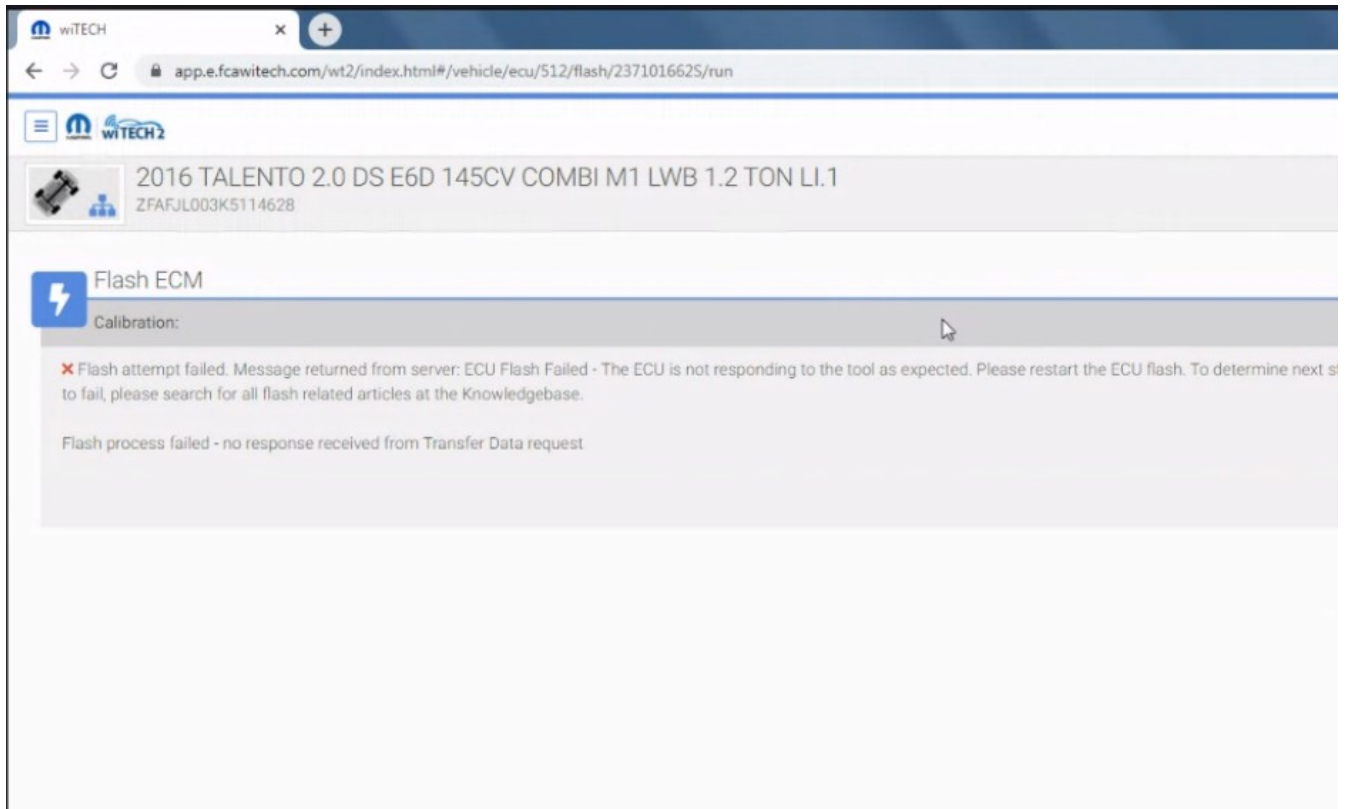
**Figura 2**

Al termine della scansione compare il messaggio di errore sottostante (fig. 2)

Il problema si presenta su vetture equipaggiate con chiave elettronica (opt 579): la strategia di risparmio energetico della vettura manda in sleep mode le centraline dopo un breve periodo di tempo, impedendo il completamento dell'operazione.
