# TALENTO – Impossibile completare reflash su vetture dotate di chiave elettronica (opt 579)

471 Andrea Lazzarotto Thu, Oct 15, 2020 Fiat Talento 0 930

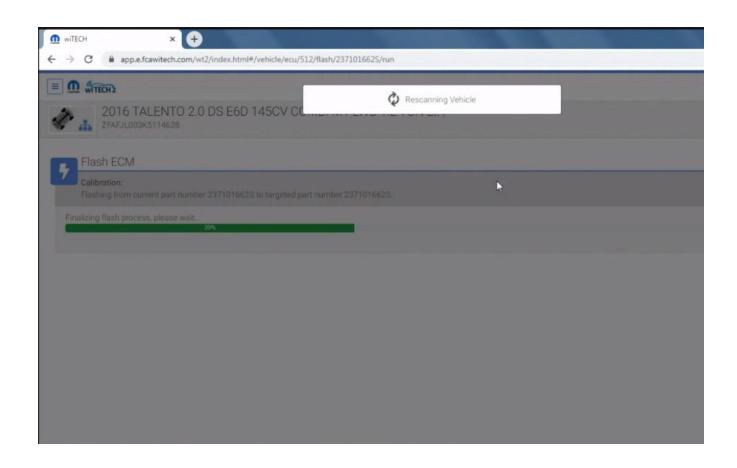
## Figura 1

Impossibile completare l'aggiornamento software delle centraline, wiTECH2 interrompe la riprogrammazione durante il processo di flash riavviando la scansione della vettura (fig. 1)

Il problema si presenta su vetture equipaggiate con chiave elettronica (opt 579): la strategia di risparmio energetico della vettura manda in sleep mode le centraline dopo un breve periodo di tempo, impedendo il completamento dell'operazione.

Dopo aver lanciato l'aggiornamento il tecnico deve premere il pulsante di avviamento vettura (pulsante 1 - fig. 3) ogni 30 secondi, fino al termine dell'aggiornamento

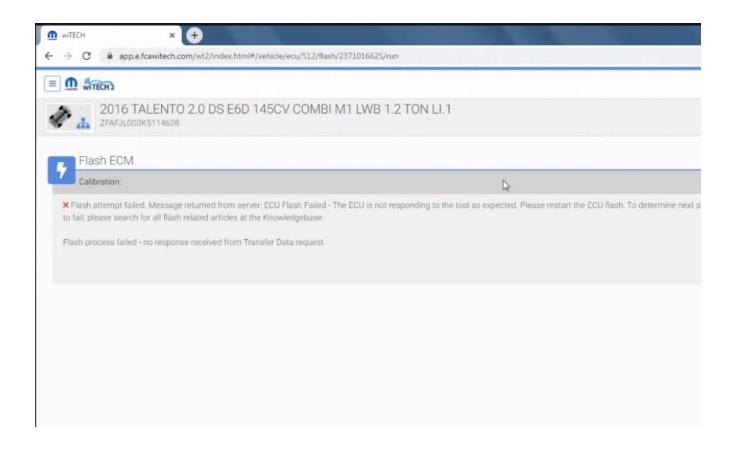
Al termine della scansione compare il messaggio di errore sottostante (fig. 2)
