500X 1.3 GSE DCTM - Procedura riprogrammazione TCM vergine

478 Cipriani Alberto Thu, Nov 5, 2020 [FD - 500X 1.3 GSE](#) 0 990

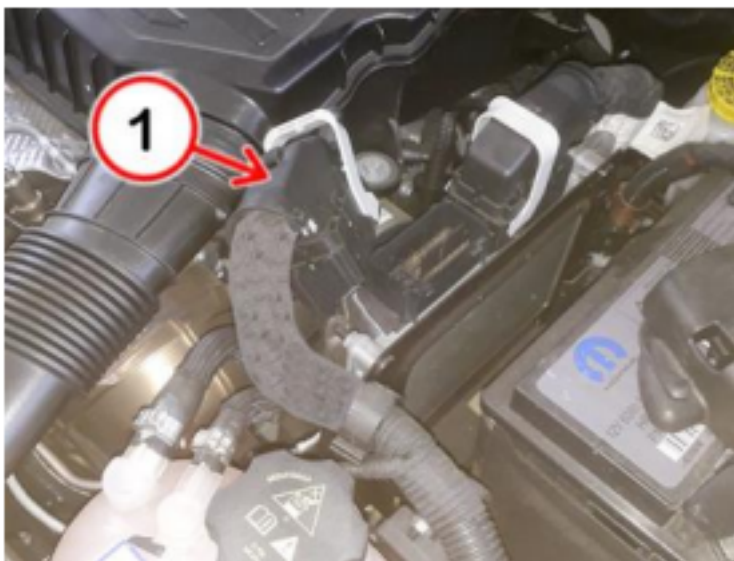
Durante l'aggiornamento della TCM vergine compare errore 0x83 "Engine is running"

Il problema all'interno del sistema di comunicazione tra ECU.

Scollegare centralina PCM prima di eseguire reflash TCM

Eseguire la riprogrammazione della centralina TCM entro 2 minuti da key on.

Se non si procede entro 2 minuti si verifica errore 0x22 "Uncorrect conditions".

Per risolvere errore 0x22 dopo aver eseguito il login a wiTECH occorre, appena prima di lanciare la riprogrammazione della centralina, eseguire un ciclo di key off-key on distanziati di 15 secondi.
