# 500X 1.3 GSE DCTM - Procedura riprogrammazione TCM vergine

478 Cipriani Alberto Thu, Nov 5, 2020 [FD - 500X 1.3 GSE](#) 0 901

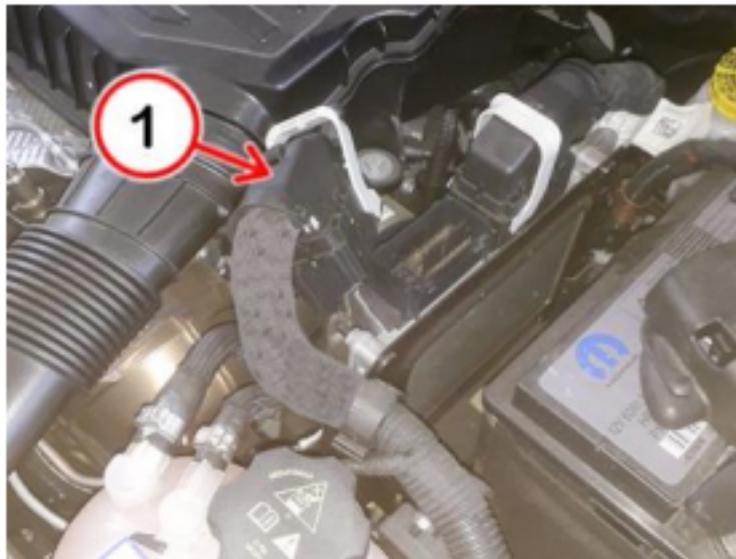
Durante l'aggiornamento della TCM vergine compare errore 0x83 "Engine is running"

Il problema all'interno del sistema di comunicazione tra ECU.

Scollegare centralina PCM prima di eseguire reflash TCM

Eseguire la riprogrammazione della centralina TCM entro 2 minuti da key on.

Se non si procede entro 2 minuti si verifica errore 0x22 "Uncorrect conditions".

Per risolvere errore 0x22 dopo aver eseguito il login a wiTECH occorre, appena prima di lanciare la riprogrammazione della centralina, eseguire un ciclo di key off-key on distanziati di 15 secondi.
