Jeep Renegade 1.3 GSE DCTM procedura riprogrammazione TCM vergine

486 Cipriani Alberto Wed, Nov 11, 2020 [BV - Renegade 1.3 GSE](#) 0 747

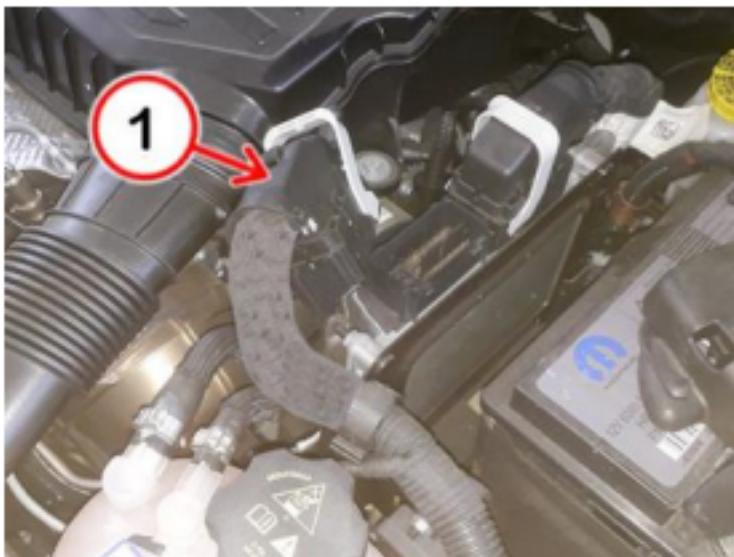
Durante l'aggiornamento della TCM vergine compare errore 0x83 "Engine is running"

Il problema all'interno del sistema di comunicazione tra ECU.

Scollegare centralina PCM prima di eseguire reflash TCM

Eseguire la riprogrammazione della centralina TCM entro 2 minuti da key on.

Se non si procede entro 2 minuti si verifica errore 0x22 "Uncorrect conditions".

Per risolvere errore 0x22 dopo aver eseguito il login a wiTECH occorre, appena prima di lanciare la riprogrammazione della centralina, eseguire un ciclo di key off-key on distanziati di 15 secondi.
