# Jeep Renegade 1.3 GSE DCTM procedura riprogrammazione TCM vergine

486 Cipriani Alberto Wed, Nov 11, 2020 [BV - Renegade 1.3 GSE](#) 0 856

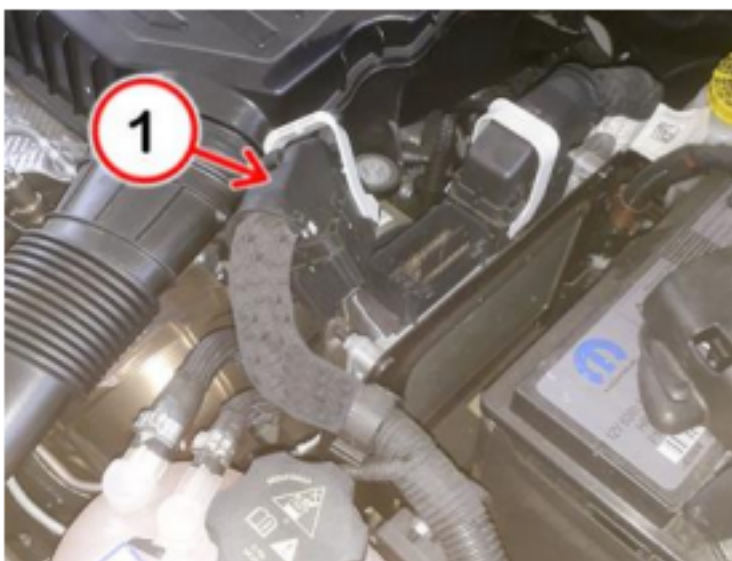
Durante l'aggiornamento della TCM vergine compare errore 0x83 "Engine is running"

Il problema all'interno del sistema di comunicazione tra ECU.

Scollegare centralina PCM prima di eseguire reflash TCM

Eseguire la riprogrammazione della centralina TCM entro 2 minuti da key on.

Se non si procede entro 2 minuti si verifica errore 0x22 "Uncorrect conditions".

Per risolvere errore 0x22 dopo aver eseguito il login a wiTECH occorre, appena prima di lanciare la riprogrammazione della centralina, eseguire un ciclo di key off-key on distanziati di 15 secondi.
